ARBORIZAÇÃO URBANA EM UM TRECHO DA ALAMEDA MATO GROSSO, ILHA SOLTEIRA – SP, BRASIL

URBAN ARBORIZATION IN A PART OF ALAMEDA MATO GROSSO, ILHA SOLTEIRA – SP, BRAZIL

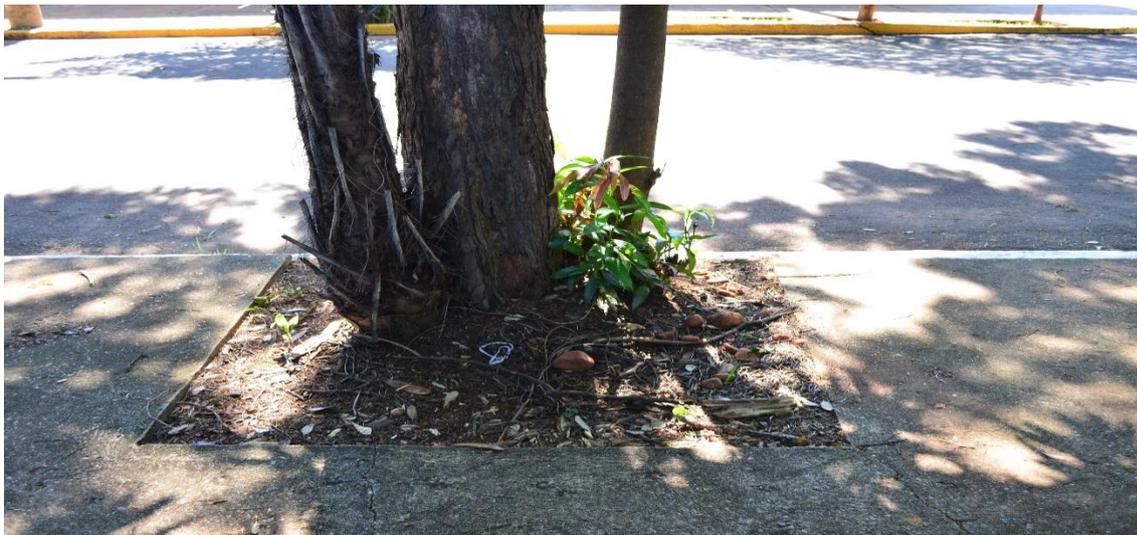
Por haver número de canteiros inferior ao de árvores, algumas plantas encontram-se instaladas no mesmo espaço, isso resulta em competição de raízes e copa por área livre, nutrientes e água (Figura 1). Nos canteiros 2 e 7 foram detectadas essas interações competitivas, e faz-se necessário a supressão dos indivíduos excedentes para mitigar problemas que podem ocorrer no futuro como a queda de algum exemplar. Como comentado por Amaral *et al.* (2015) as espécies necessitam de condições onde possam ocorrer de forma livre sem interferência ao seu desenvolvimento com competição mínima por água, luz e espaço.

Figura 1. Canteiro 7 com mais de um indivíduo, competição de raízes por área livre, nutrientes e água. Ilha Solteira, 2017. *Bed 7 with more than one individual, competition of roots for free area, nutrients and water. Ilha Solteira, 2017.*

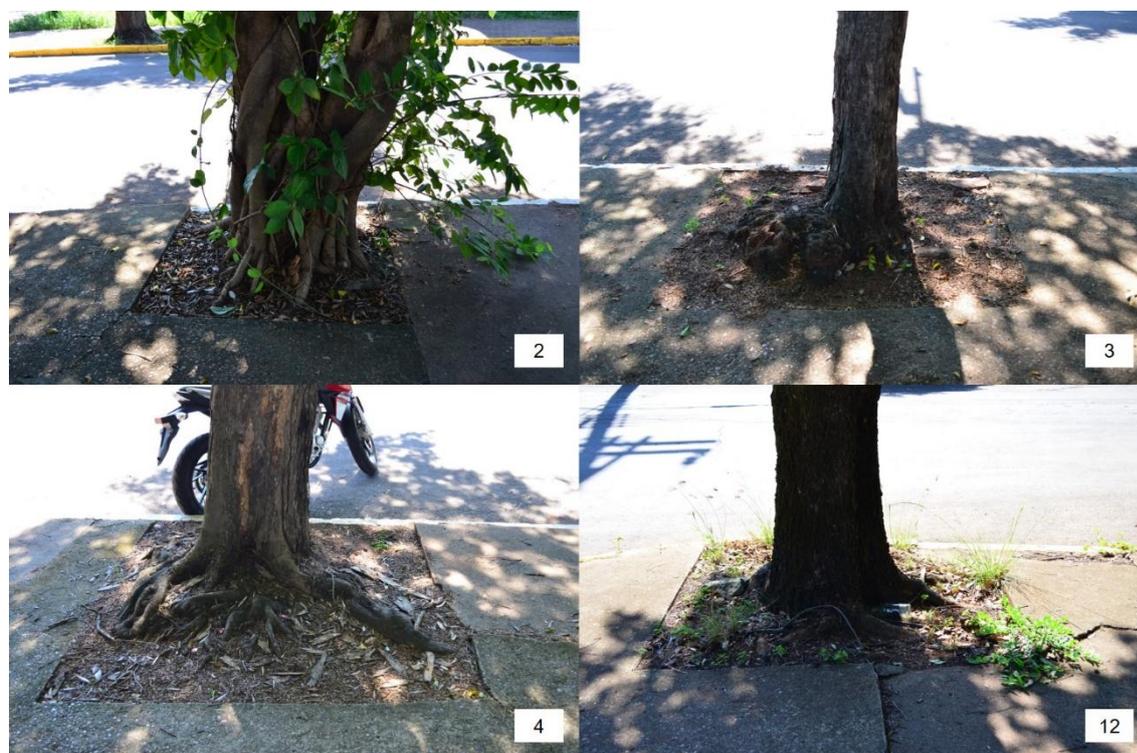
recomendado. Todos os indivíduos avaliados se encontravam vivos na época da avaliação, aparentemente bem estabelecidos no local apesar da exposição de raízes (Tabela 3 e Figura 2).

Figura 2. Situação de raízes, com relação a intensidade de exposição nos canteiros 2, 3, 4 e, 12. Ilha Solteira 2017. *Root situation, in relation to intensity of exposure in flower beds 2, 3, 4 and, 12. Ilha Solteira 2017.*

No estudo realizado, observa-se que a área para crescimento horizontal das raízes é limitada, sendo esse fato corroborado por Costa (2018), que afirma que isso ocorre devido a compactação do solo para implantação da rede de esgoto e água, além do asfalto e calçadas. As rupturas causadas por tal fato dificultam o tráfego de pessoas, principalmente as com mobilidade reduzida e podem acarretar em acidentes a pessoas mais desatentas ou idosos.

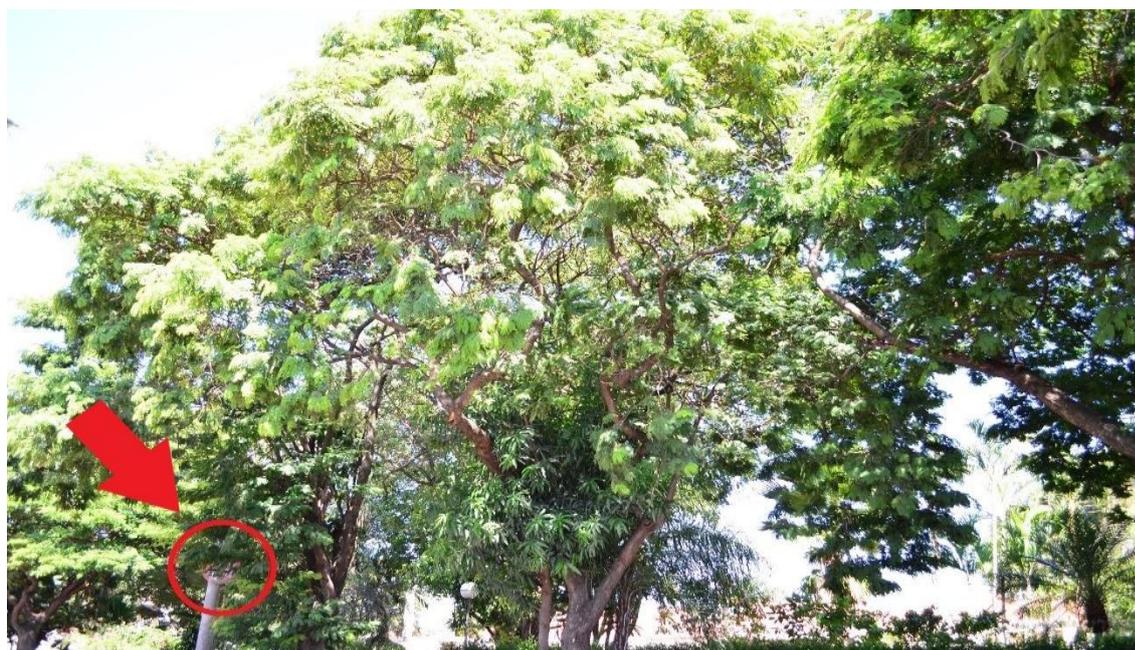
Figura 3. Presença de elementos de composição do paisagismo urbano. Ilha Solteira, 2017. *Presence of urban landscape composition elements. Ilha Solteira, 2017.*

As análises visuais mostraram apenas a presença de “machucaduras” de podas que foram realizadas a fim de suprimir alguns poucos galhos, visto que não ocorre a presença de fiação na região da área da copa das árvores, e assim não há problemas severos de poda ou destruição da copa natural das árvores, e as mesmas se desenvolvem de forma livre. Há presença de placa de velocidade (Figura 3) que está sem visibilidade, contudo esse empecilho

pode ser resolvido por uma poda de elevação da copa, que segundo Silva Filho *et al.* (2018) consiste em selecionar e podar galhos para abrir espaços verticais.
